車道部自転車走行路面における危険な排水枳蓋を改善

# チャリグレ<sup>®</sup>

スべらない、ハマらない、安全第一 !!

パンフレットVer1.0

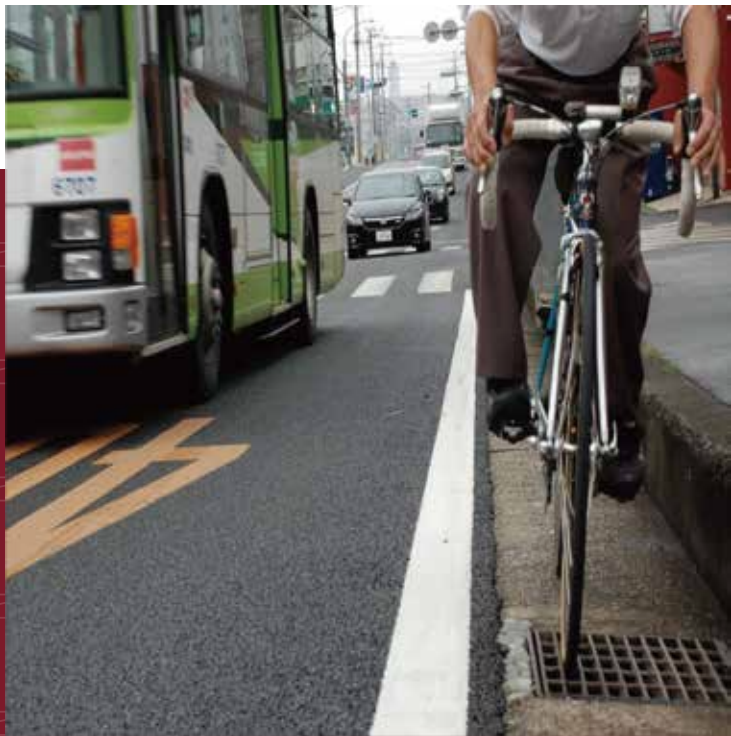
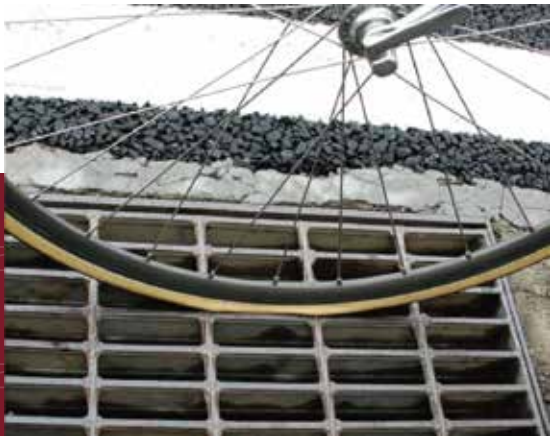
排水枡蓋は自転車等の走行の際、タイヤのはまり込みやスリップ等の事故が発生する危険があるため、排水枡蓋の上を避けて走行する事が多い。

交通量の多い道路や路肩の狭い箇所では、走行車両との接触事故を防ぐため、排水枡蓋の上を走行せざるを得なく、安全性が課題となっている。

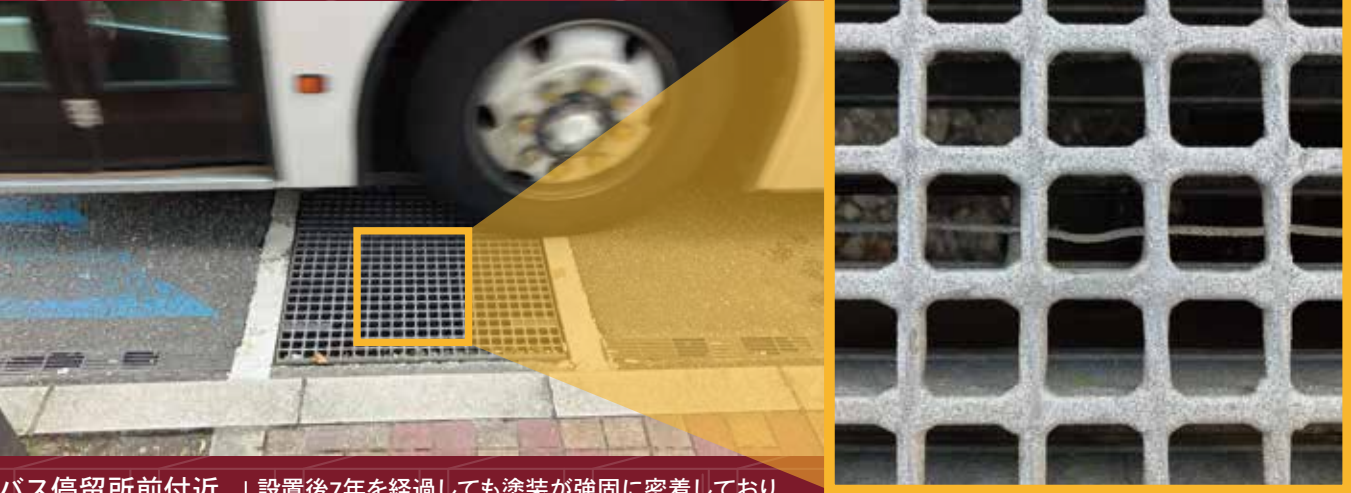
## ◆ 7年経過設置状況

バス停留所前付近 | 設置後7年を経過しても塗装が強固に密着しており、目立った摩耗もなく滑り止め効果を発揮している。
